NCO-bunkers

Constructie en bouw

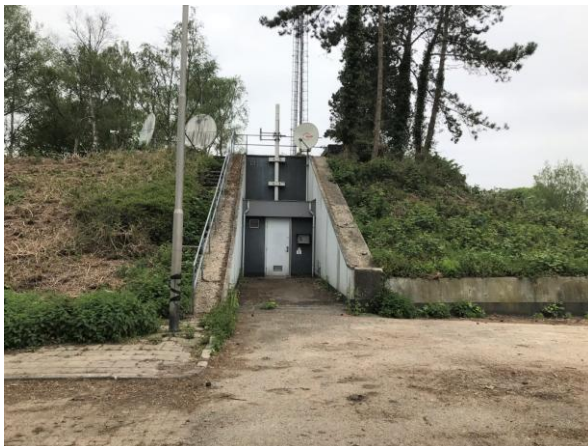
gewone ingang

Er zijn twee ingangen. De normale ingang, gewoon recht toe recht aan, je gaat erin en je bent binnen. Deze kan afgesloten worden met een zeer zware betonnen deur op wielen. Aan de achterzijde de zogeheten oorlogsingang. Via een aantal, nauwe telkens haaks op elkaar staande kleine ruimten, ben je binnen. In die kleine ruimten bevinden zich douches, uitkleedruimte voor besmette kleren, en als laatste een ruimte om de meetinstrumenten te decontamineren. Het douchewater wordt opgevangen in een aparte kelder voor besmet water.

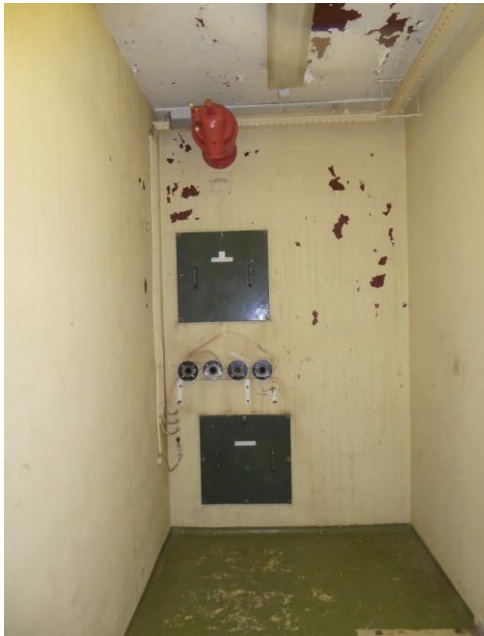
Links : middelste luik de nooduitgang. Luik daaronder de toegang tot de bronpomp. Bovenin een regelbaar (in / uit) explosieventiel (rood).

De nooduitgang is een geval apart. Het is een schacht naar boven op het dak. De schacht is gevuld met heel fijn grind voorzien van een verwarmingsspiraal om aancoeking te voorkomen. Ook in de forten van de Maginotlinie kom je dit concept tegen. Daar verdwijnt de vulling, fijn grind, bij het vrijmaken van de schacht via een valluik naar beneden.

In de bunker moet een zwaar stalen luik van de verticale wand worden losgebout. Het luik is enige jaren geleden geopend. Alles werkte nog prima, heel goed zelfs. Er donderde zo'n vijf kuub heel fijn grind de bunker in, naar de gids mij verzekerde. Is kruien geworden. Maar in geval van hoge nood, wanneer de wereld in brand zou staan, wie had er dan nog om gemaald? Maar dan nog, welke man met 'n gezin zou in de bunker onbaatzuchtig z'n zogenaamde 'plicht' gedaan hebben, met de wetenschap, dat daarbuiten zijn naaste verwanten aan alle gevaren bloot zouden staan? Men zou het – theoretisch 30 dagen kunnen uithouden. Dan moest de bunker geopend worden, wellicht om uitzicht te geven aan een nieuwe wereld, terug naar het begin ... 'en de aarde was woest en ledig ...'

De bronpomp werkt dan wel niet meer, maar de nooduitgang erboven is nog steeds in functie. Het vulzand is verdwenen. Iemand maakte per ongeluk het luik open om te kijken wat er achter zat. Nu ja, slechts 5 m³. En wat dan nog, bij de bouw moest die massa er van boven in gegooid worden, met 't handje. Kwestie van stevig kruien.

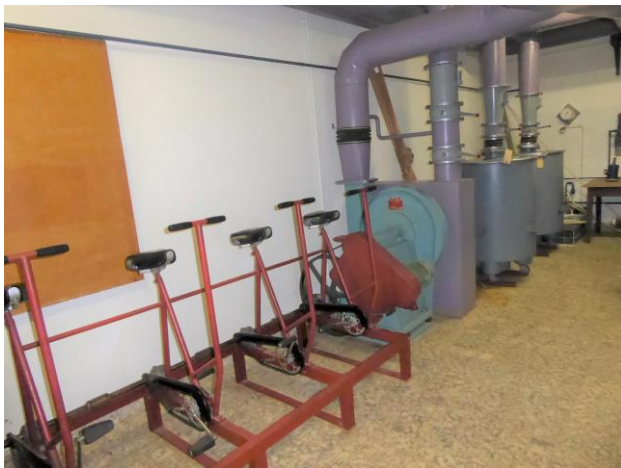
Links: De fietsen in het BB-Commandocentrum te Grou. Middels een stang en aandrijf wiel brengen ze de ventilator rechts (lichtblauw) en een dynamo (rechts achter het rode beschermhuis) in beweging. Men blijft 30 dagen goed in conditie.

Buiten wat restanten van de PTT is het merendeel van het interieur verdwenen; evenals de fietsen, het laatste redmiddel voor wanneer de stroom zou zijn uitgevallen. Met wat stevig trappen zou in ieder geval nog wat ventilatielucht en noodstroom de ronde kunnen doen. De oude bronpomp is gedemonteerd, het water was kristalhelder maar er zat een steentje in de pomp, evenals alle douches in de oorlogsingang. Tevergeefs wacht de stralingskelder nog op het besmette water. De put is leeg, nooit gevuld geweest. In de grote zaal, de vloer ontdaan van z'n schokvrije rubbers, nog enige foto's uit de tijd van het museum. Vergane glorie.

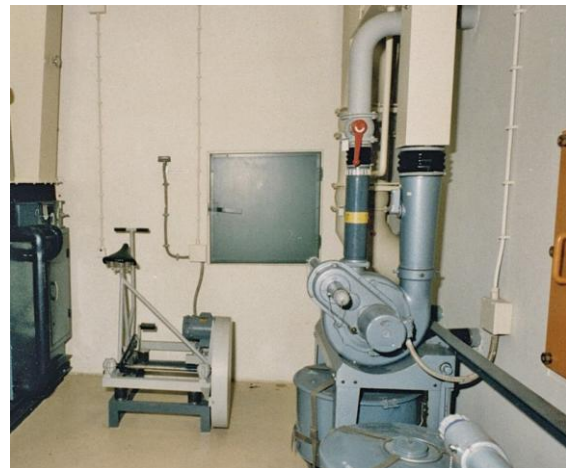
Rechts: Bunker Radio Kootwijk. Hier drijft de fiets alleen een dynamo aan voor noodstroom.

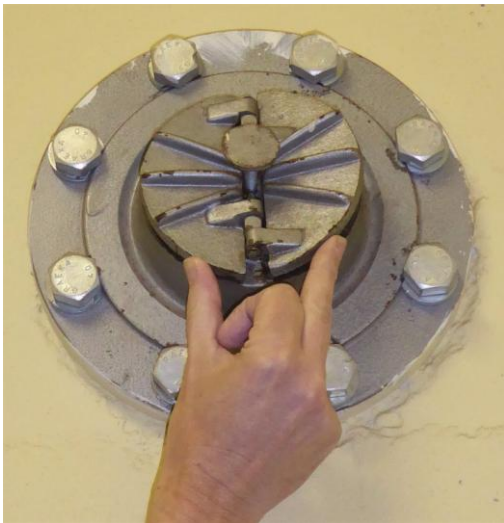
overdruk ventiel tussenwanden

Prachtig nog de oude overdrukventielen in elke tussenwand. Met een hele lichte veerdruk kan de lucht slechts in één richting worden doorgelaten. In de buitenwanden, waar de lucht werd aangezogen, de zeer zware explosieventielen, om extreme overdruk van buiten tegen te gaan.
