## Asperge

#### **Omschrijving type aspergeversperring**

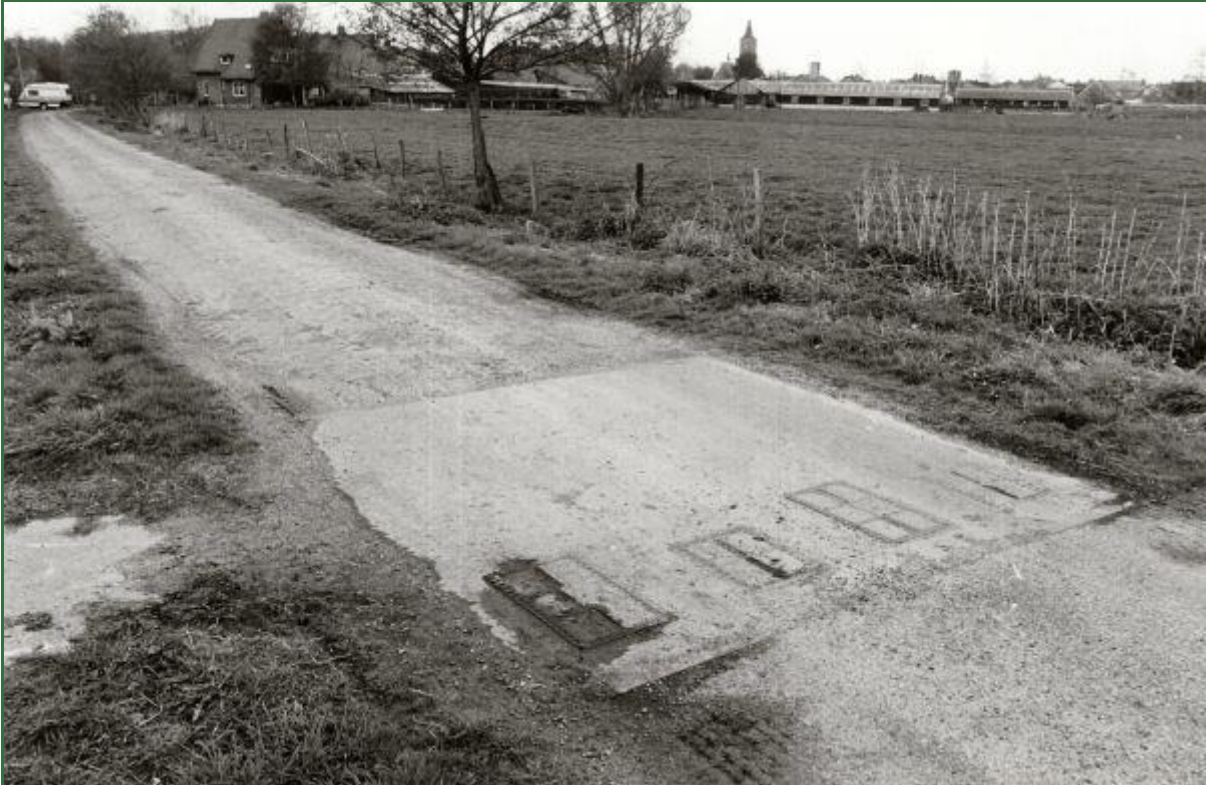
Tijdens een bezoek van leden van de vrijwillige brandweer Scherpenzeel aan onze expositie 'Grebbelinie in het vizier' werd door de gids uitleg gedaan van de inrichting van 'de voorposten' in Scherpenzeel. Het 15 Regiment Infanterie was o.a. belast met de bemanning van deze voorposten. Een van de taken was de 'asperges' te stellen ten tijde van de Duitse inval. Op de noord/oostelijke toegangswegen naar Scherpenzeel waren in de mobilisatie betonblokken met kokers aangebracht. Zover bij ons bekend, en nog aanwezig onder de bestaande verharding, was dat in de Barneveldsestraat (nu Marktstraat), de Oude Barneveldseweg en in het Oosteinde.

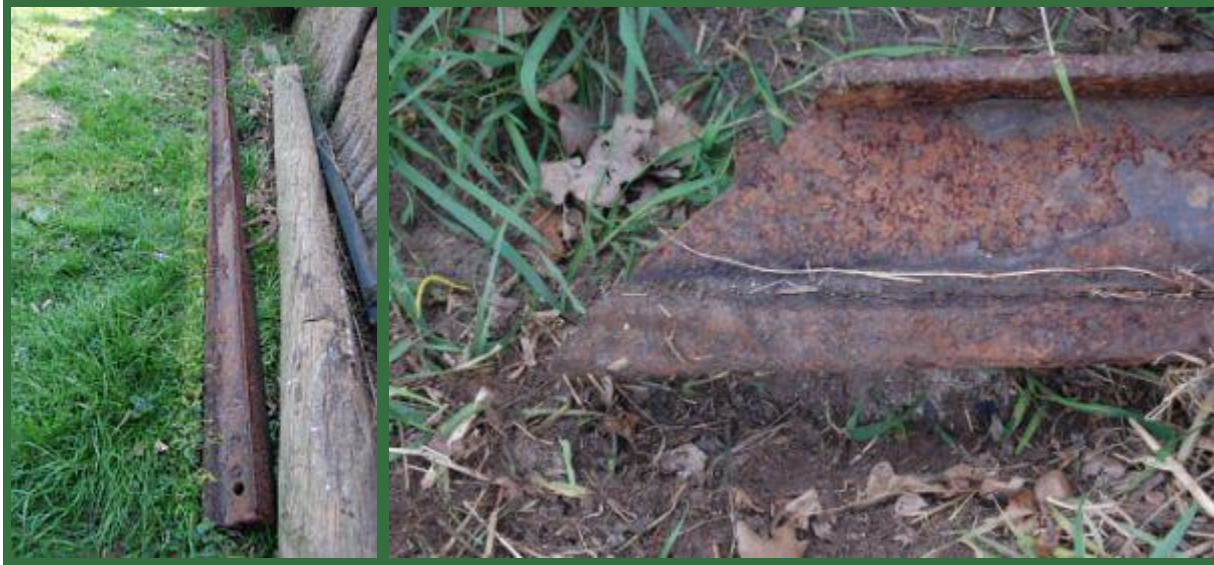
Na gezamenlijk dit 200 kilo zware element bekeken te hebben kwamen wij tot de conclusie dat het inderdaad een asperge is.

Op de boerderij is deze rail gebruikt als een 'sleper' om het land te egaliseren. Er zijn twee hoefijzers aangelast waaraan een sleepkabel bevestigd kon worden.

De bedoelde spoorstaaf is een geïmproviseerde versperring, waarin de veerconstructie-met-kabel niet zit.

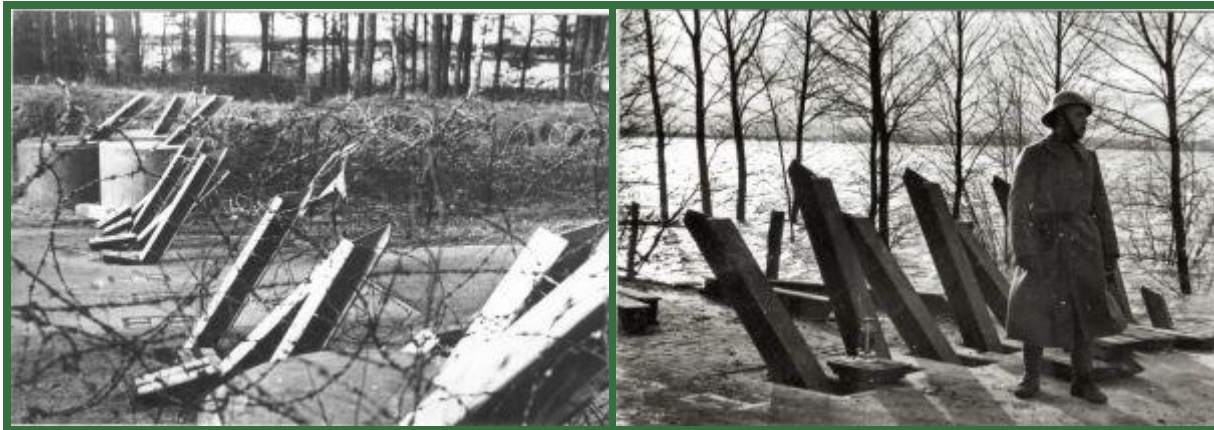
Haaks op de rijbaan werden in het wegdek 1 meter dik gewapend betonblok ingegraven of ingestort en voorzien van 1 of 2 rijen aspergepalen ( spoorrails of stalen H-balken).

Deze palen konden in uitsparingen in kokers worden gestoken. Deze kokers waren in vrede tijd afgesloten met deksels, zodat het verkeer er weinig hinder van ondervond. Eenmaal geplaatst konden de asperges niet meer verwijderd worden.

Bedoelde asperge bestaat uit een I-profiel (H-profiel). Tegen de middenwand van het H-profiel bevinden zich twee klammen (haken) onder veerdruk. Die veerdruk wordt vastgehouden door een stalen kabel die vanaf de constructie in een holle stalen pijp (bevestigd aan de middenwand) 'omhoog' loopt en 'bovengronds' bevestigd is aan de asperge.

Als de asperge geplaatst is en de veer wordt ontlast door het knippen van de kabel springen beide klammen aan weerszijden naar buiten en grijpen in een ondergrondse behuizing. Ze worden dan 'weerhaak'. Dit is een onomkeerbaar proces; als de kabel is geknipt precies aan de bovenzijde van de holle pijp, springt de kabel dus naar binnen toe, je kunt daar niet meer bij. Zou dat wel kunnen, dan kun je met kracht, tegen de veerdruk in, de klammen weer 'naar binnen' trekken en de asperge uit z'n put trekken.
