Asperge

Tijdens een bezoek van leden van de vrijwillige brandweer Scherpenzeel aan onze expositie 'Grebbeleinie in het vizier' werd door de gids uitleg gedaan van de inrichting van 'de voorposten' in Scherpenzeel.

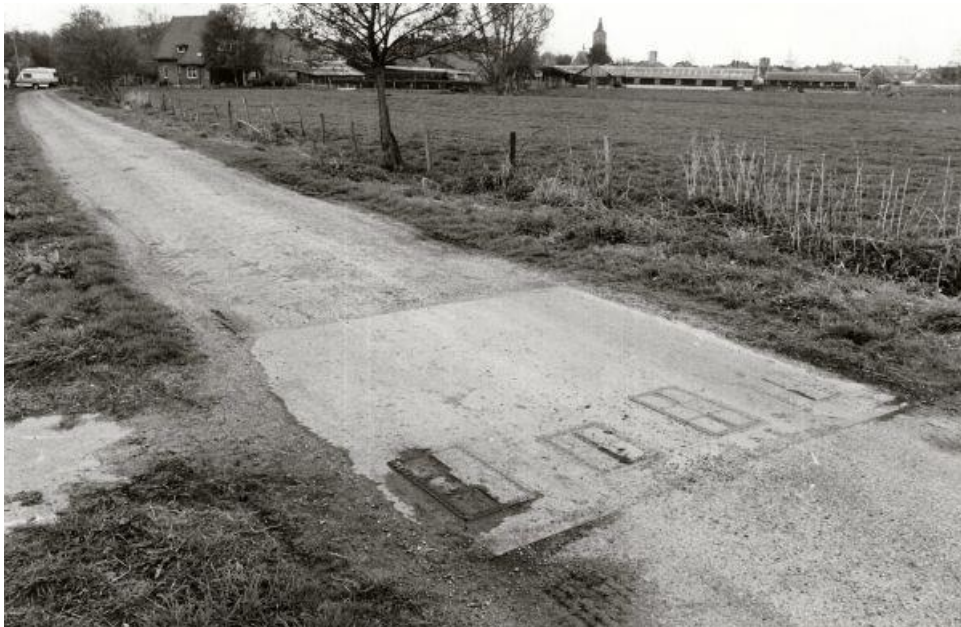
Een van de taken was de 'asperges' te stellen ten tijde van de Duitse inval. Op de noord/oostelijke toegangswegen naar Scherpenzeel waren in de mobilisatie betonblokken met kokers aangebracht. Zover bij ons bekend, en nog aanwezig onder de bestaande verharding, was dat in de Barneveldsestraat (nu Marktstraat), de Oude Barneveldseweg en in het Oosteinde.

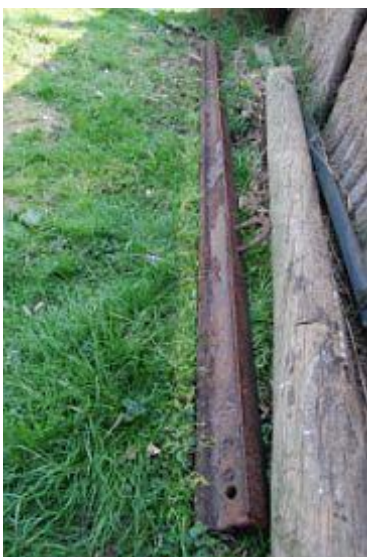
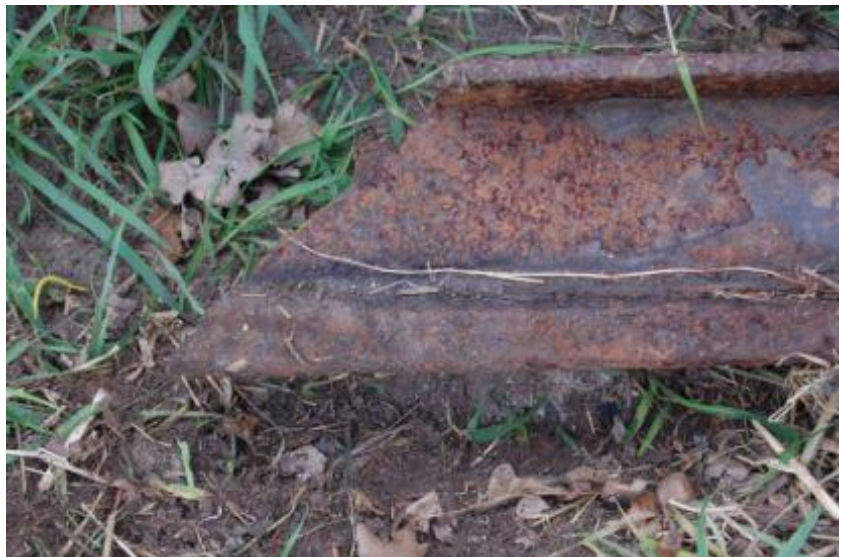
Na gezamenlijk dit 200 kilo zware element bekeken te hebben kwamen wij tot de conclusie dat het inderdaad een asperge is.

Op de boerderij is deze rail gebruikt als een 'sleper' om het land te egaliseren. Er zijn twee hoefijzers aangelast waaraan een sleepkabel bevestigd kon worden.

De bedoelde spoorstaaf is een geïmproviseerde versperring, waarin de veerconstructie-met-kabel niet zit.

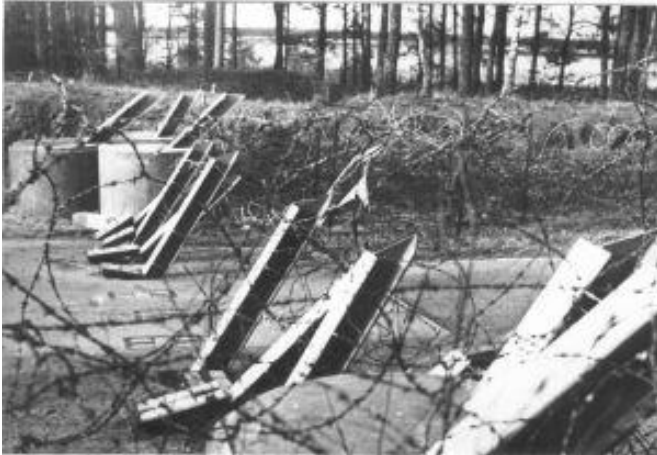
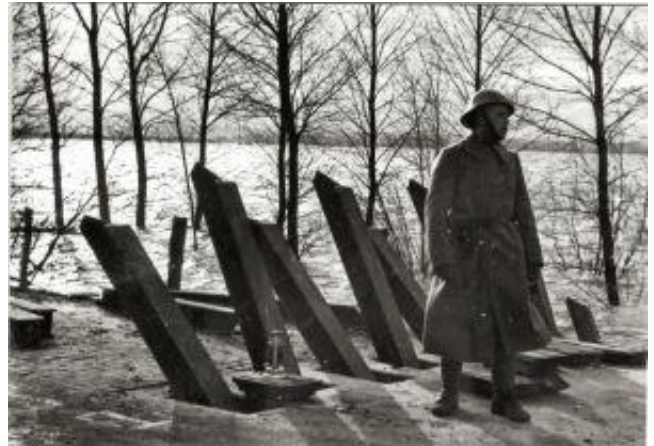
Omschrijving type aspergeversperring

Haaks op de rijbaan werden in het wegdek 1 meter dik gewapend betonblok ingegraven of ingestort en voorzien van 1 of 2 rijen aspergepalen (spoorrails of stalen H-balken).

Deze palen konden in uitsparingen in kokers worden gestoken. Deze kokers waren in vrede tijd afgesloten met deksels, zodat het verkeer er weinig hinder van ondervond. Eenmaal geplaatst konden de asperges niet meer verwijderd worden.

They mention in the description, than once the "versperring balk" was inserted in the hole in the road it could not be removed. This is not entirely true. There was a catch welded on the "balk" that had a steel cable and an handle on it. During exercises they would insert the "versperring" and after wards pulled on the handle on the cable to unlatch and removed it. When they were used in earnest the cable was cut at ground level with a bolt cutter that was there for that purpose and locked with a chain to prevent misuse and sabotage. I remember these details from the similar installation on the rijksweg between Voskuilerweg and the Potbrug.

Once the cable was cut a spring pushed out an obstruction which prevented the iron to be pulled out of it's hole. The only solution to remove the iron was to steelcut the entire iron. Examples of this iron cutting can well be seen at the 'versperring' at the former railroad of Mill and also at the entrance of the fortress "Blauwkapel" in the vicinity of the city Utrecht.

Bedoelde asperge bestaat uit een I-profiel (H-profiel). Tegen de middenwand van het H-profiel bevinden zich twee klammen (haken) onder veerdruk. Die veerdruk wordt vastgehouden door een stalen kabel die vanaf de constructie in een holle stalen pijp (bevestigd aan de middenwand) 'omhoog' loopt en 'bovengronds' bevestigd is aan de

Als de asperge geplaatst is en de veer wordt ontlast door het knippen van de kabel springen beide klammen aan weerszijden naar buiten en grijpen in een ondergrondse behuizing. Ze worden dan 'weerhaak'. Dit is een onomkeerbaar proces; als de kabel is geknipt precies aan de bovenzijde van de holle pijp, springt de kabel dus naar binnen toe, je kunt daar niet meer bij. Zou dat wel kunnen, dan kun je met kracht, tegen de veerdruk in, de klammen weer 'naar binnen' trekken en de asperge uit z'n put trekken.
